Тёплая кровля - классическая конструкция крыши Гидроизоляция - мембрана (ПВХ, ЕПДМ, ПЭ)

Террасы, Тротуарная плитка на цементном растворе

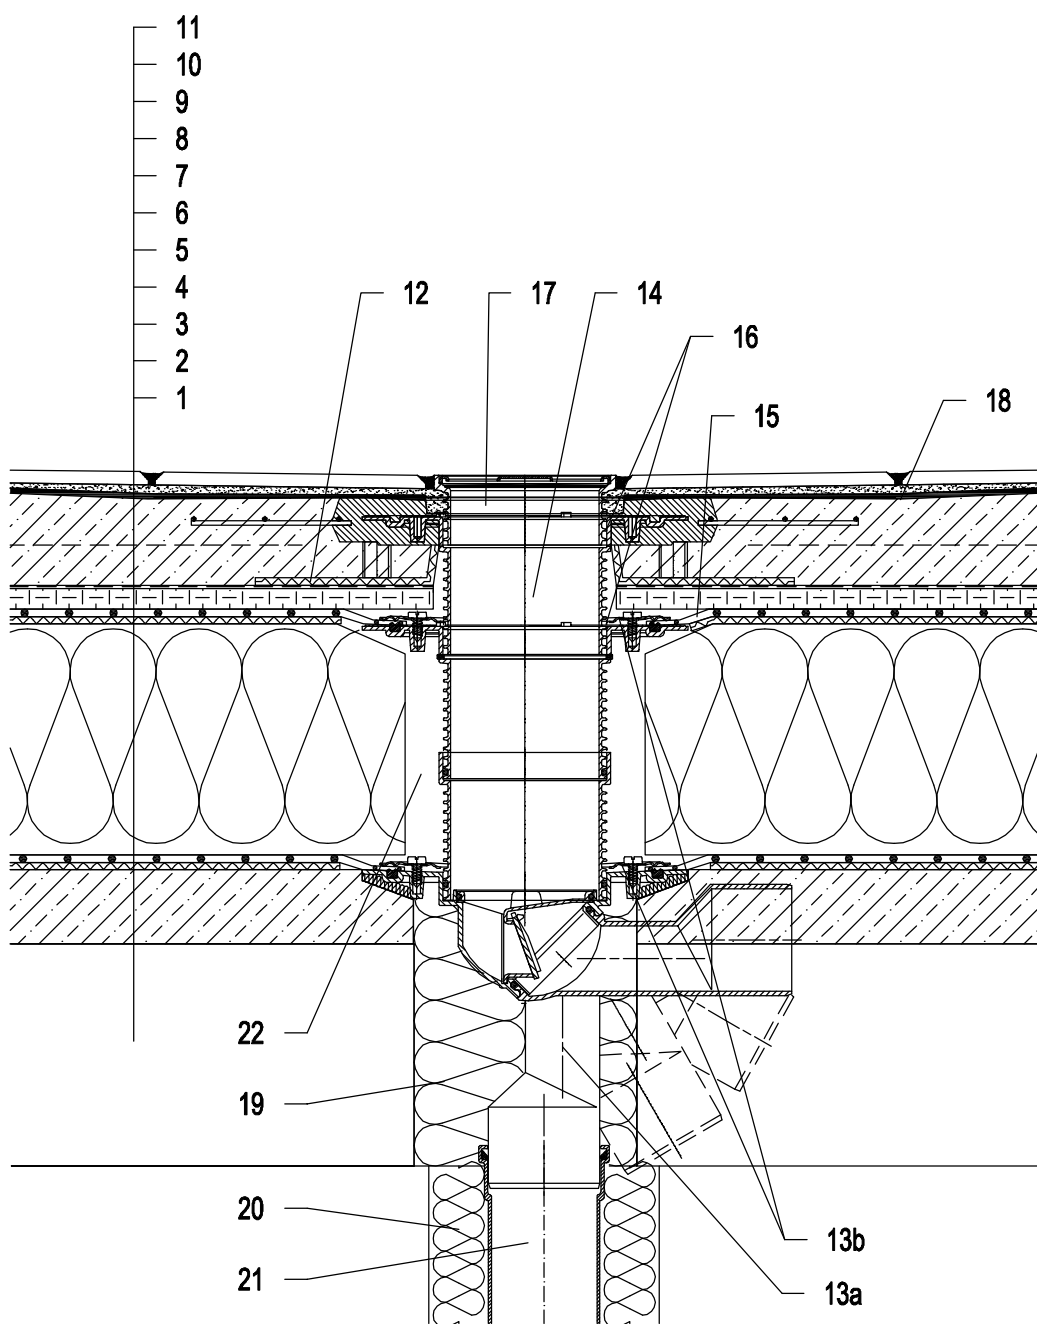
122113DXD

- 1 Несущая конструкция
- 2 Бетон - разуклонка
- 3 Разделительный и дилатационный слой
- 4 Пароизоляция и временная защитная Гидроизоляция
- 5 Теплоизоляция

- 6 Разделительный и дилатационный слой
- 7 Гидроизоляция - мембрана (ПВХ, ЕПДМ, ПЭ)
- 8 Дренажный и Разделительный слой
Напр. дренажный матрас AquaDrain FE+

- 9 Слой бетона
- 10 Альтернативная Гидроизоляция (наливная, 2-х компонентная и т.п.)
- 11 Тротуарная плитка в клей
- 12 Разделительный слой
- 13a Трап для балконов и террас HL80 с битумным полотном, поворотный с обжимным фланцем, с морозоустойчивой запахозапирающей заслонкой. Класс нагрузки К3 (300 кг).

- 13b HL83.0 — фланец из нержавеющей стали с резиновым уплотнительным кольцом и комплектом саморезов
HL83.P — фланец из ПВХ с резиновым уплотнительным кольцом и комплектом саморезов

- 14 Удлинитель HL85NC с CeraDrain полимербетонной консолью
- 15 Изоляционная манжета, смотри подробность принадлежности
- 16 Резиновое уплотнительное кольцо на надставной элемент HE устанавливается (для отвода воды с гидроизоляцией)

- 17 Насадка с решеткой для сливных отверстий из высококачественной стали 115x115 мм и опорные рамы 123x123 мм (в комплекте с HL80)
- 18 Затирка
- 19 Монтажная пена

- 20 Теплоизоляция трубопровода
- 21 Труба (ПП, ПВХ)
- 22 Свободную зону надо заполнить теплоизоляцией

Для обогрева трапа рекомендуется использовать HL82 - комплект электрообогрева от сети напряжением 230В, мощностью 18Вт. (Комплект электрообогрева HL82 монтируется на корпус трапа до монтажа трапа.)

Рекомендуемый размер отверстия в перекрытии Ø150 мм, для трапа с электрообогревом - min Ø160 мм.

Для предотвращения выпадения конденсата на наружной поверхности трапа, его необходимо утеплить.
